Vibrações em estruturas no Brasil: uma revisão bibliográfica da literatura

I.B.S. Faria^{a†}, F.S.J. Poggiali^a

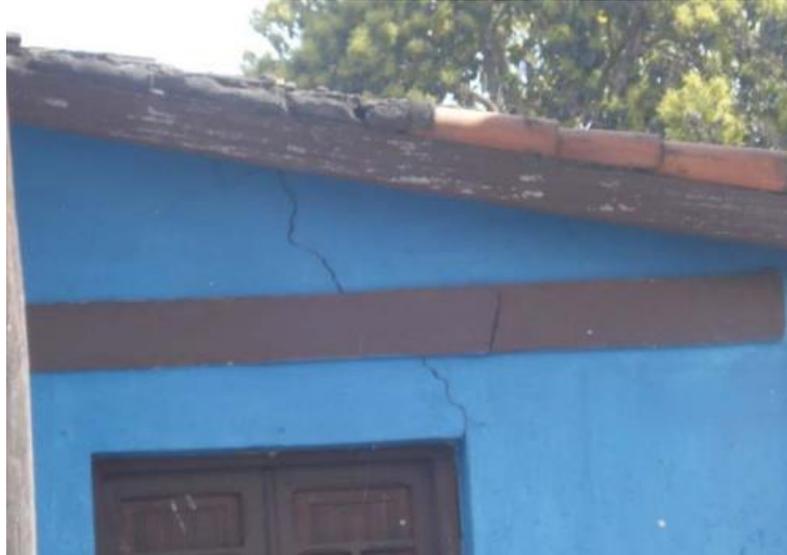
Figura 1 - Trinca em uma edificação situada a 10 metros de distância da linha férrea. Fonte: Brito, Kamimura e Santos (2015).

A Figura 1, apresenta uma residência situada a 10 metros de distância de uma linha férrea. Na parte superior da esquadria da edificação, pode-se verificar a presença de uma trinca, onde uma viga de amarração instalada também está danificada (Brito, Kamimura & Santos, 2015).

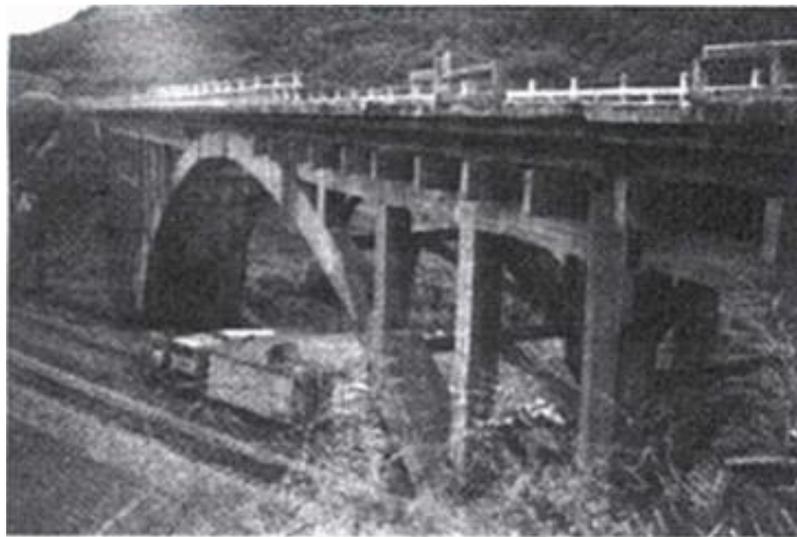
Figura 2 - Viaduto de Monte Seco. Fonte: Cunha, Lima e Souza (1996).

Um exemplo de reforço estrutural devido às vibrações excessivas realizado em 1993, foi no Viaduto de Monte Seco (Figura 2), situado no Espírito Santo na BR-101. Em uma inspeção rotineira foi possível verificar o comportamento inadequado da estrutura do viaduto, e a partir de uma série de vistorias foi realizado o reforço da estrutura (Cunha, Lima & Souza, 1996).

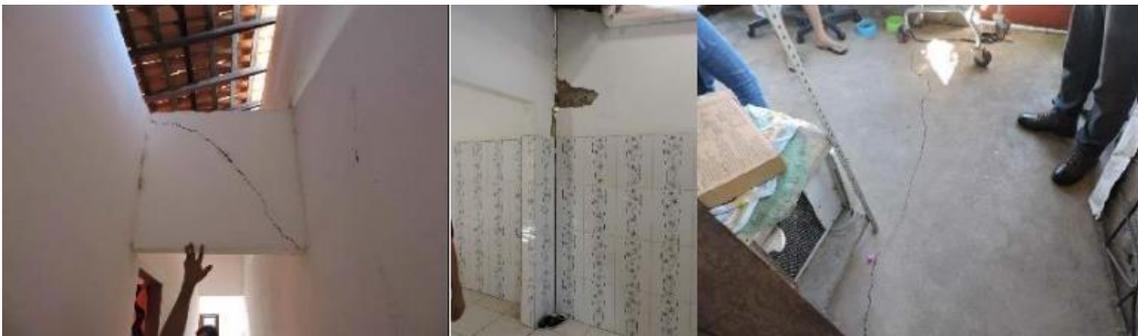
Figura 3 - Rachaduras. Fonte: Ribeiro (2018).

A Figura 3 mostra as rachaduras de um imóvel situado em São Luís no Maranhão, que foram provenientes da operação de um bate-estacas de uma obra próxima (Ribeiro, 2018).

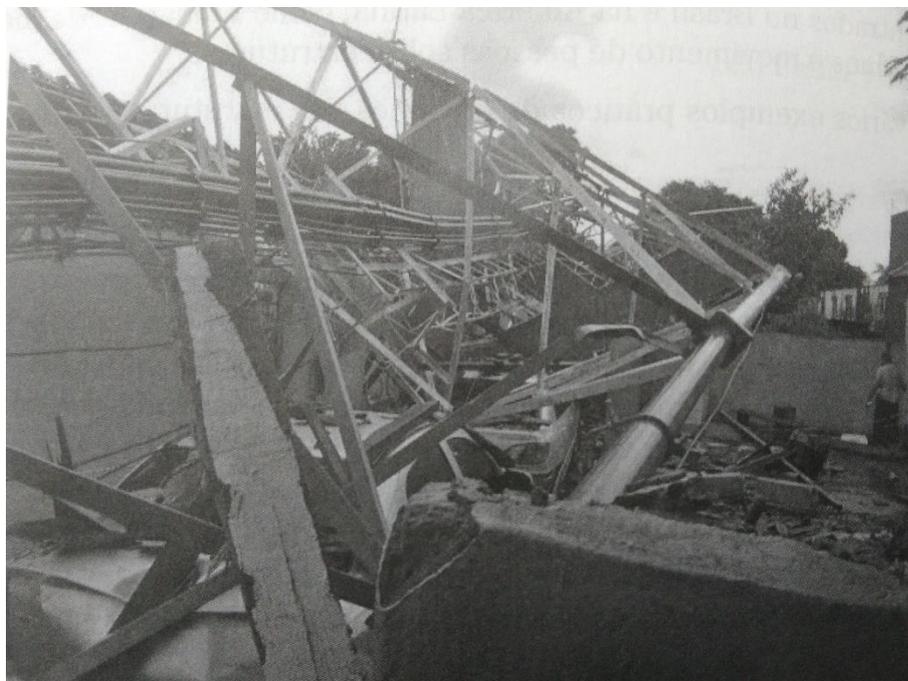
Figura 4 - Torre de telecomunicações que entrou em colapso sob a força do vento.

Porém, de acordo com Souza e Ripper (1998), no Brasil, grande parte dos acidentes são devidos à ação do vento, principalmente em galpões. A Figura 4 apresenta uma torre de telecomunicações no Brasil, que desabou sob um carregamento devido a um vento com velocidade superior a 70 km/h (Brasil & Silva, 2015).
